酒泉钢铁（集团）有限责任公司黑鹰山铁矿 2024 年度矿山地质环境治理与土地复垦计划

第一章 矿山企业概况

第一节 矿区基本情况概述

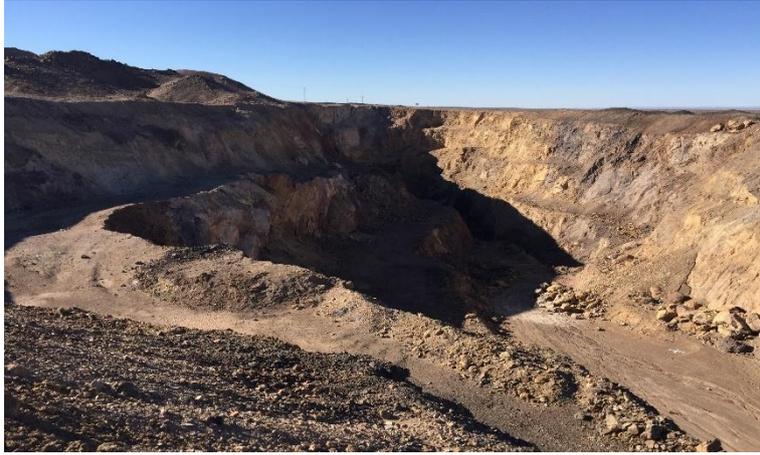
照片1 V1采坑

V1 采坑位于矿区最北端，现状采坑长约 365 米，平均宽约 85 米，采坑最深约 35 米，采坑边坡约 65°，边帮不规则，现状坑口面积为 26309 平方米。（详见照片 3）

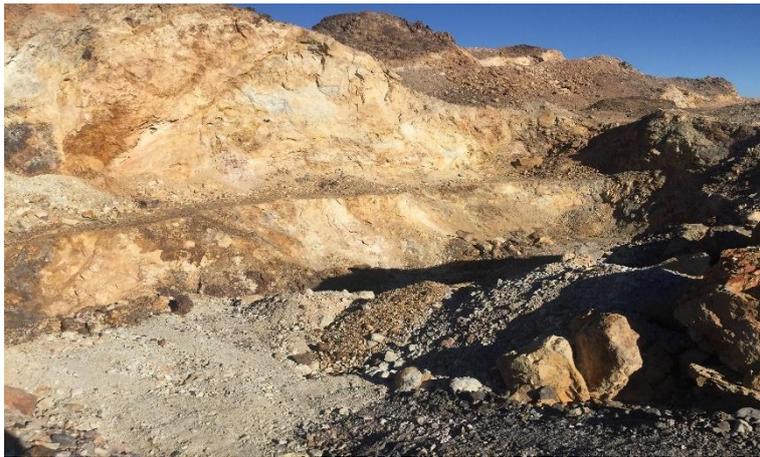
照片2 V9采坑现状

V9采坑位于矿区北侧，长约90米，宽约35米，深度约16米，采坑坑底凌乱不堪，边帮不规则。采坑边坡约 75° ，采坑面积为3518平方米。（详见照片4）

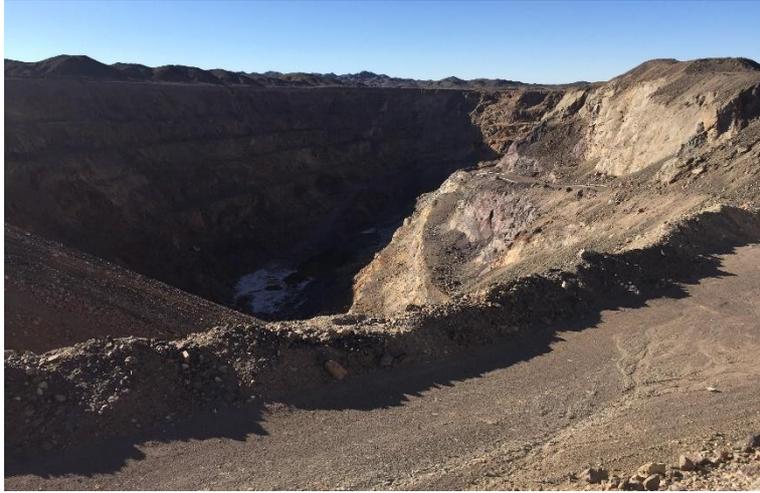
照片3 V矿段3采坑

V矿段3采坑位于矿区西北侧，长约385米，宽约165米，深度最大约66米，采坑分台阶开采，边帮不规则。采坑边坡约 60° ，坑口占地面积为61853平方米。（详见照片5）

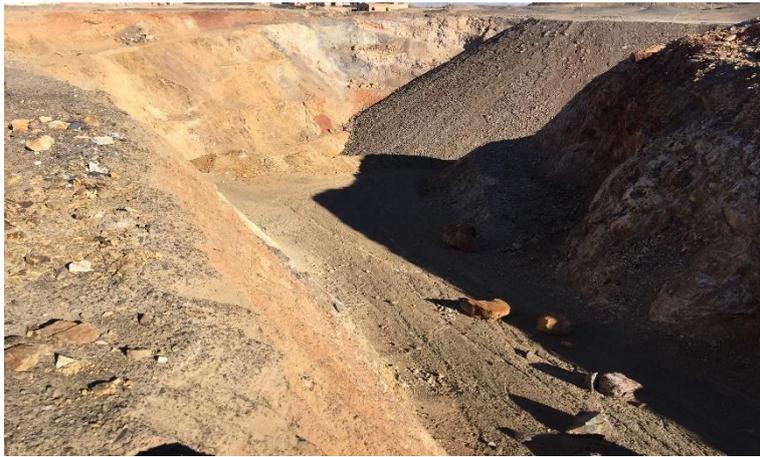
照片4 V矿段4采坑现状

V矿段4采坑位于矿区北侧，长约190米，宽约140米，最大深度约27米，采坑坑底较为平整，边帮不规则，采坑边坡约 60° ，坑口占地面积为31561平方米。（现状见照片6）

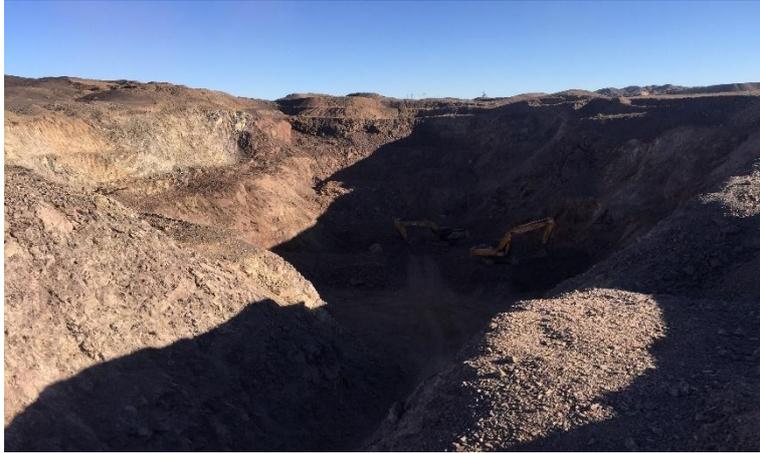
照片 5 II9 矿体采坑现状

II9矿体采坑位于矿区中部偏西北，采坑长约150米，宽约85米，深度约16米，边帮不规则且分台阶，采坑边坡约 60° ，坑口占地面积为9150平方米。（详见照片7）

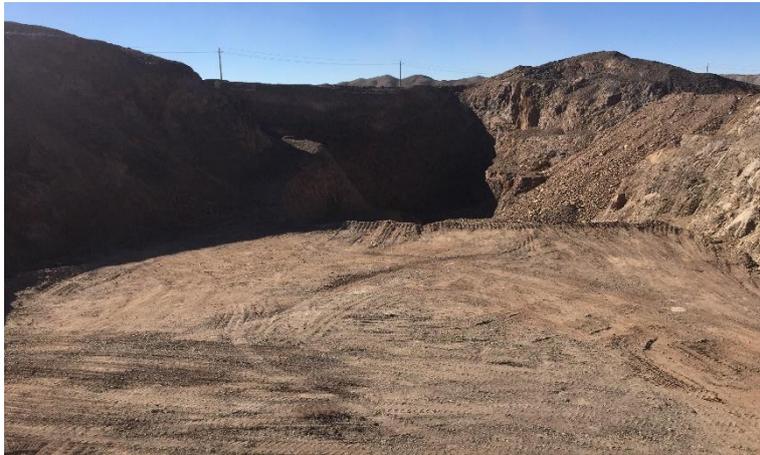
照片 6 II8 矿体采坑现状

II8矿体采坑位于矿区中部偏北，采坑整体呈不规则形，东西长约175米，南北宽约70米，现阶段矿山正在此采坑内开采，采坑深度约28米且部分已回填，坑底较为平整，边帮不规则且分台阶，采坑边坡约 60° ，坑口占地面积为10315平方米。（详见照片8）

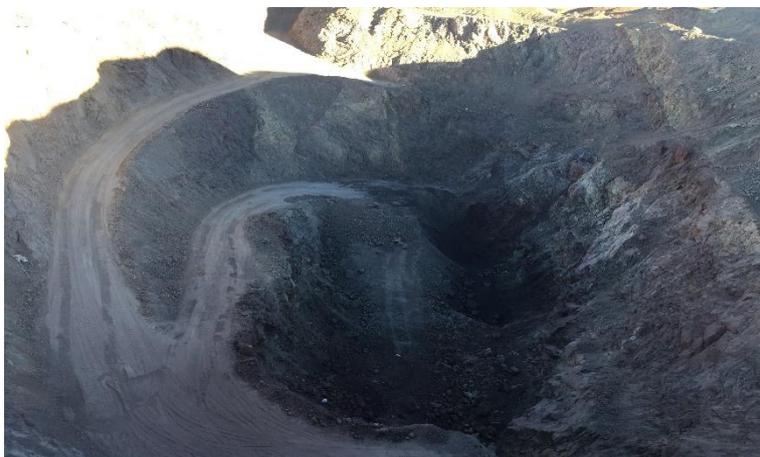
照片 7 II7 矿体采坑现状

II7 矿体采坑位于矿区中部，采坑整体呈椭圆形，采坑长约 175 米，宽约 105 米，采坑最深约 40 米，坑底较为平整，边帮不规则且分台阶，采坑边坡约 70° ，坑口占地面积为 14730 平方米。（详见照片 9）

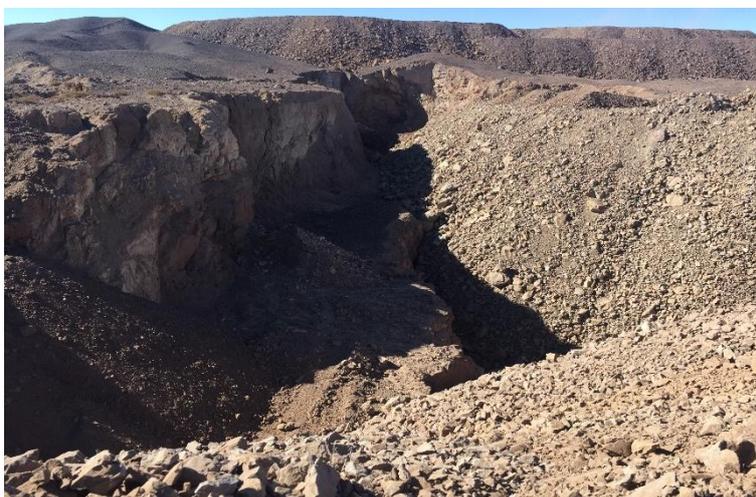
照片 9 III18 采坑现状

III18 采坑位于矿区中部偏东，采坑整体呈不规则形，采坑长约 150 米，南北宽 15~50 米，深度约 15 米且部分已回填，坑底较为零乱，边帮不规则，边坡 60° ~80° ，坑口占地面积为 5110 平方米。（详见照片 11）

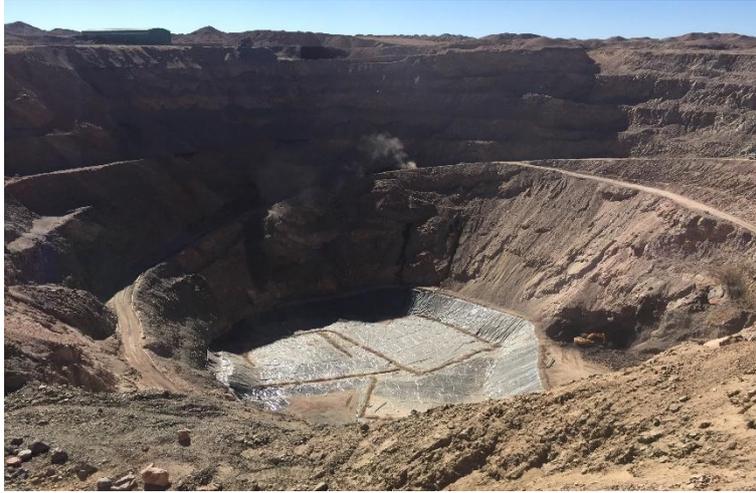
照片 10 IV矿段采坑现状

IV矿段采坑位于矿区南侧，采坑整体呈规则圆形，直径约 350 米，深度约 100 米，采坑坑底平整，采坑边坡约 60° 且分台阶，坑口占地面积为 101949 平方米。矿山已按照尾矿库要求对采坑进行改建，IV矿段采坑已经作为矿山后期生产的尾矿库，已办理了尾矿库安全生产许可证。（详见照片 12）

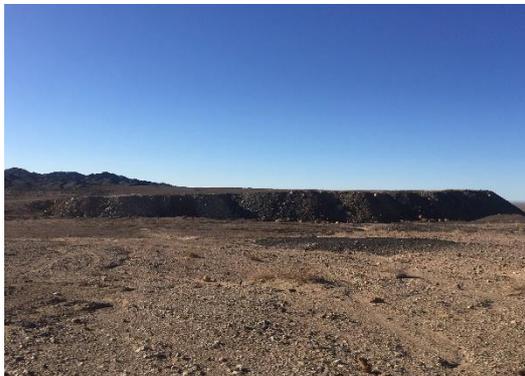
照片 11 渣堆 2 现状

矿区内各渣堆堆放于露天采坑附近，目前对地形地貌景观造成破坏，主要表现为破坏了原始地形地貌景观的连续性，产生了斑块，改变了矿区的生态景观格局，降低原景观的审美价值，对原生地形地貌景观造成一定影响和破坏，详见照片 13 至 21。

2 号渣堆和 4 号渣堆南部废渣全部回填至 V 矿段 3 采坑，一方面将渣处理掉，一方面减少渣堆对地形地貌景观的影响。

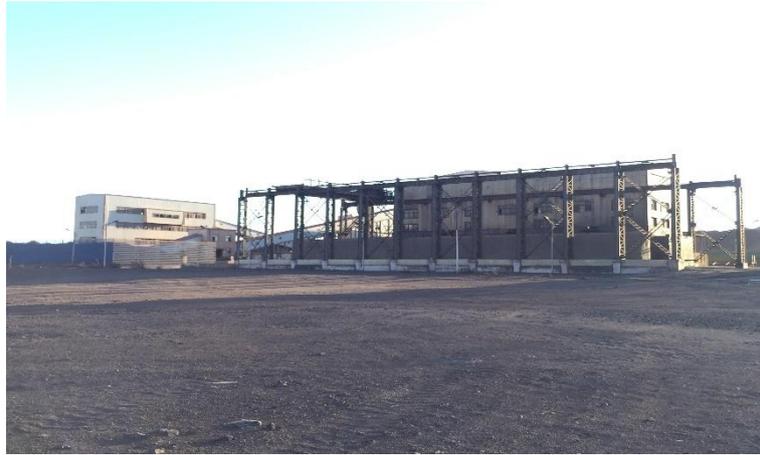
照片 20 选矿场地

黑鹰山铁选矿场地位于矿区南部。区域内设有选场车间、选矿设备、矿石堆、选矿废渣等一系列矿山生产、选矿单元，占地面积约为 219747 平方米，选矿场地四周地势平坦，地质灾害不发育。

选矿场地内选矿原料、建筑、设备设施与原有自然景观不协调，增加景观破碎度，使原来连续分布的生态景观中产生生态斑块，改变了评估区的生态景观格

局，降低原景观的审美价值，对原生地形地貌景观影响和破坏程度较大（详见照片 22）。

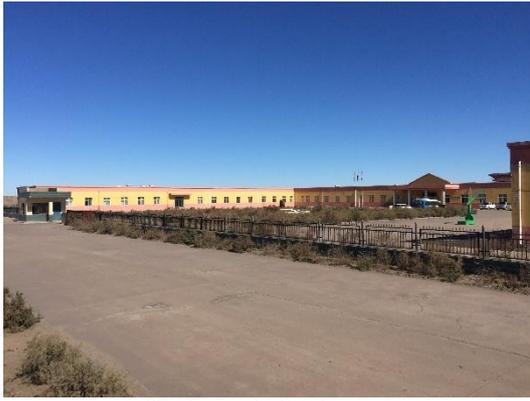
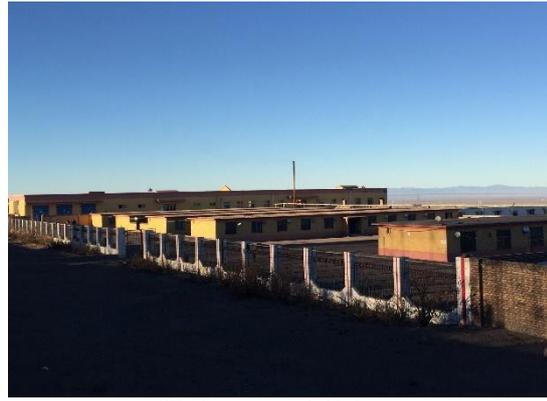
照片 21 办公区

黑鹰山铁矿办公生活综合场地位于矿区南部。区域内设有办公室、接待室、职工宿舍、矿山食堂、澡堂等一系列矿山生产生活单元，占地面积约为 83798 平方米，办公生活区四周地势平坦，地质灾害不发育。

办公生活综合场地内建筑与原有自然景观不协调，增加景观破碎度，使原来连续分布的生态景观中产生生态斑块，改变了评估区的生态景观格局，降低原景观的审美价值，对原生地形地貌景观影响和破坏程度较大（详见照片 23、24）。
