额济纳旗翡翠园住宅小区  
水土保持方案报告表

建设单位：阿拉善盟永昌房地产开发有限责任公司

编制单位：内蒙古迅扬工程技术咨询有限公司

## 水土保持方案报告表

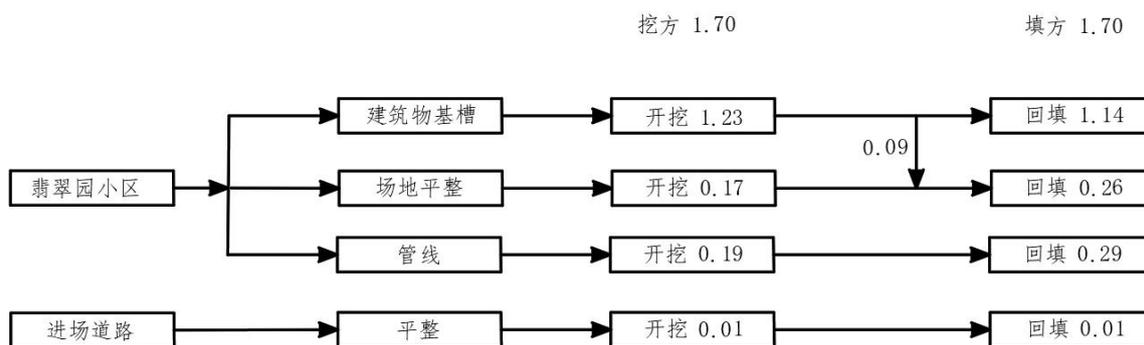
图 1-1 土石方流向图 (万 m<sup>3</sup>)

本工程土石方挖填总量为 3.40 万 m<sup>3</sup>，其中挖方 1.70 万 m<sup>3</sup>，填方 1.70 万 m<sup>3</sup>，无余(弃)方。建筑物基础回填多余土方用于场地平整。土石方挖填平衡情况见表 1-6、土石方流向见图 1-1。

根据工程土石方挖、填方量统计分析，本工程土石方挖填总量为 3.40 万 m<sup>3</sup>，其中挖方 1.70 万 m<sup>3</sup>，填方 1.70 万 m<sup>3</sup>，无余（弃）方。建筑物基础回填多余土方用于场地平整。工程开挖土石方与回填土石方持平，通过内部纵向调用，土石方总体达到平衡。拆除土石方全部回用，建筑垃圾拉运至垃圾处理厂进行处理。

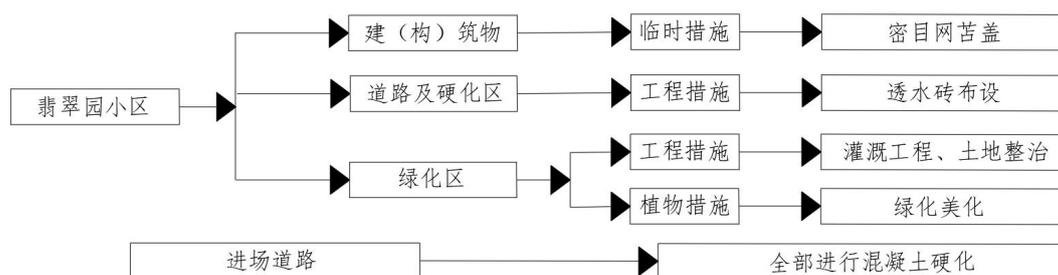
图 5-1 水土保持防治措施体系框图

根据本项目的水土流失调查结果和确定的防治责任范围,以及水土流失防治分区、防治目标和防治内容等,在分析评价主体工程中的水土保持功能措施的基础上,针对工程建设活动引发水土流失的特点和造成危害程度,通过工程措施、临时措施及植物措施的合理布局,力求使本项目造成的水土流失得以集中和全面的治理。将主体工程中界定为水土保持措施的工程,纳入到本方案的水土保持措施体系当中,使之与本方案新增水土保持措施一起,形成一个完整、严密、科学的水土流失防治措施体系。

本工程水土流失防治措施体系详见框图 5-1。
