2025 年度酒泉钢铁（集团）有限责任公司
黑鹰山铁矿
矿山地质环境治理与土地复垦计划

内蒙古庆华集团额济纳庆华矿业科技有限责任公司

二〇二五年九月

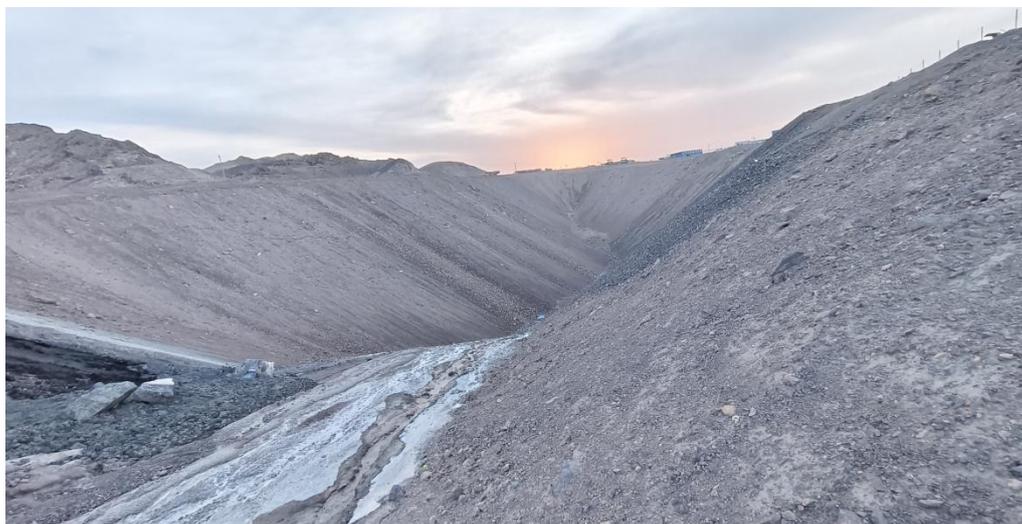
照片 1 V1 采坑

地块 1（V 矿段 1 采坑）位于矿区北侧中部，露天采坑最大长约 296m，最大宽约 98m，占地面积 20192.29 m²，底部面积 559 m²，最

大采深 26m，平均深度 17m。边坡角为 60° 左右，个别地方坡度近直立。（详见照片 1）

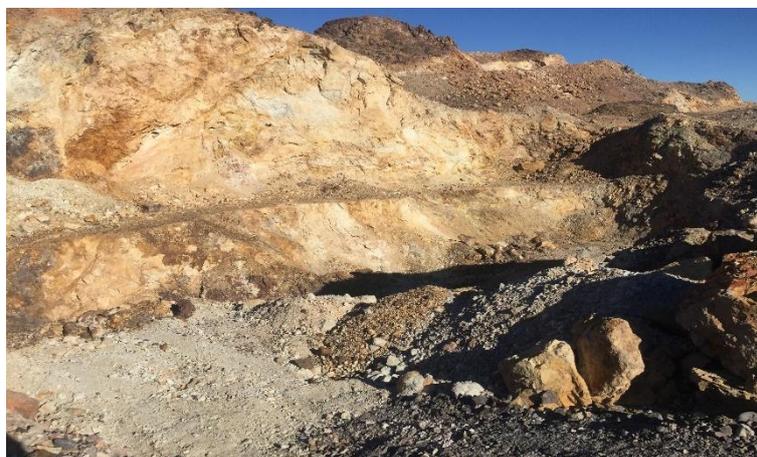
照片 2 V9 采坑现状

V9 采坑位于矿区北侧，长约 90 米，宽约 35 米，深度约 16 米，采坑坑底凌乱不堪，边帮不规则。采坑边坡约 75° ，采坑面积为 3518 平方米。（详见照片 4）

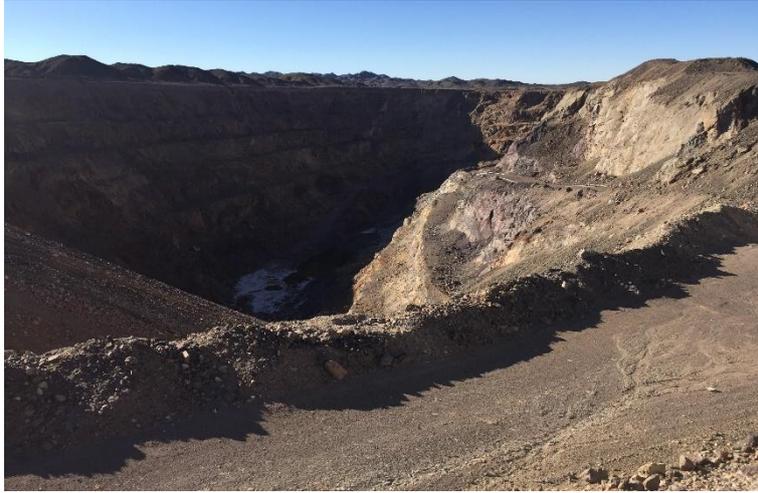
照片3 V矿段3采坑

V 矿段 3 采坑位于矿区西北侧，长约 385 米，宽约 165 米，深度最大约 66 米，采坑分台阶开采，边帮不规则。采坑边坡约 60° ，坑口占地面积为 61853 平方米。（详见照片 3）

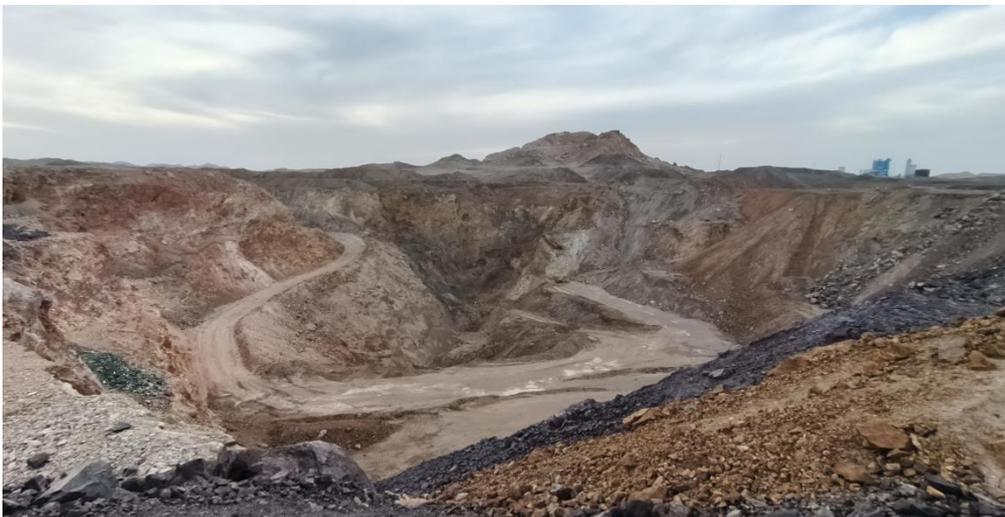
照片4 V矿段4采坑现状

地块8(V矿段4采坑)位于矿区北侧东部,长约220m,宽约75m,深度约2-27m,采坑坑底较为平整,边帮不规则,该采坑共设置台阶3层,最终台阶坡面角为 65° ,安全平台宽度为5m,采坑边坡约 50° - 60° ,坑口占地面积为 17640m^2 ,坑底面积 1321m^2 ,平均深度17.6m,该采坑形状不规则状。(现状见照片4)

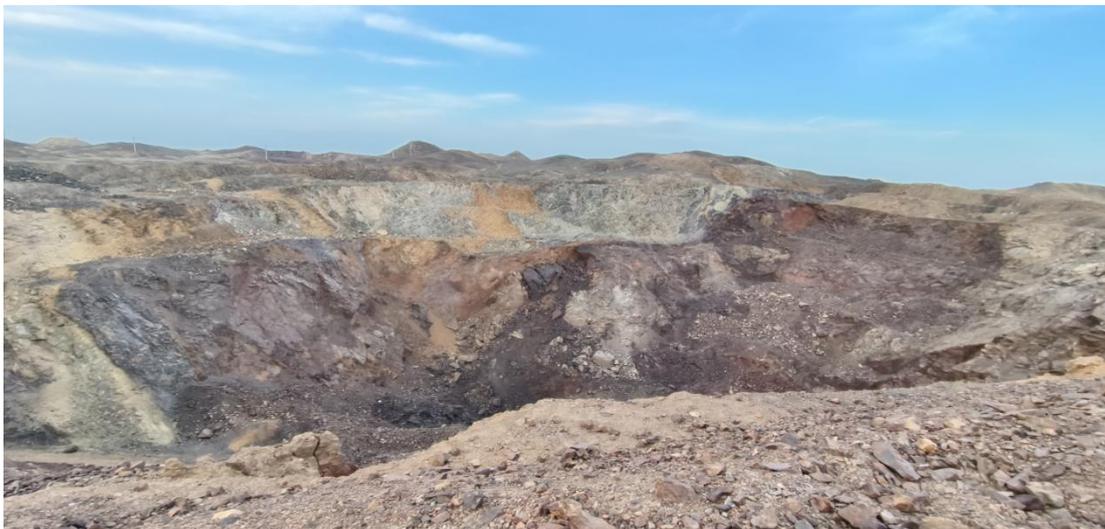
照片 5 II 矿段 9 采坑

地块10(II矿段9采坑)位于矿区中部偏西北,采坑长约200m,宽约70m,深度约8-20m,边帮不规则且分台阶,该采共设置台阶2层,最终台阶坡面角为 65° ,安全平台宽度为5m,采坑边坡约 25°

-50°，坑口占地面积为 9328m²，坑底面积 925 m²，平均深度 12.1m，该采坑为不规则状。（详见照片 5）

地块 10(II 矿段 9 采坑)位于矿区中部偏西北，采坑长约 200m，宽约 70m，深度约 8-20m，边帮不规则且分台阶，该采坑共设置台阶 2 层，最终台阶坡面角为 65° ，安全平台宽度为 5m，采坑边坡约 25° - 50° ，坑口占地面积为 9328m^2 ，坑底面积 925m^2 ，平均深度 12.1m，该采坑为不规则状，依据棱台公式计算回填工程量约为 53201m^3 。

设计此采坑治理措施：回填、平整、人工恢复植被、设置警示牌。

(1) 回填

设计利用渣堆 4 的废石方量对该采坑进行回填，运距小于 1km。回填地块 8(V 矿段 4 采坑)、地块 10(II 矿段 9 采坑)完毕后渣堆 4 剩余方量 2259991m^3 。

(2) 平整

对该采坑区域进行平整工程，拟采用推土机、挖掘机等机械将采坑区域内不平整的地块挖高填低进行平整，运距 20-30m，在平整范围内实现土方（石方）量的填挖平衡，平整厚度为 0.10m。

采坑面积 9328m^2 ，平整工程量为： $9328\text{m}^2 \times 0.1\text{m} = 933\text{m}^3$ 。平整后的效果与周边地形地貌相协调。

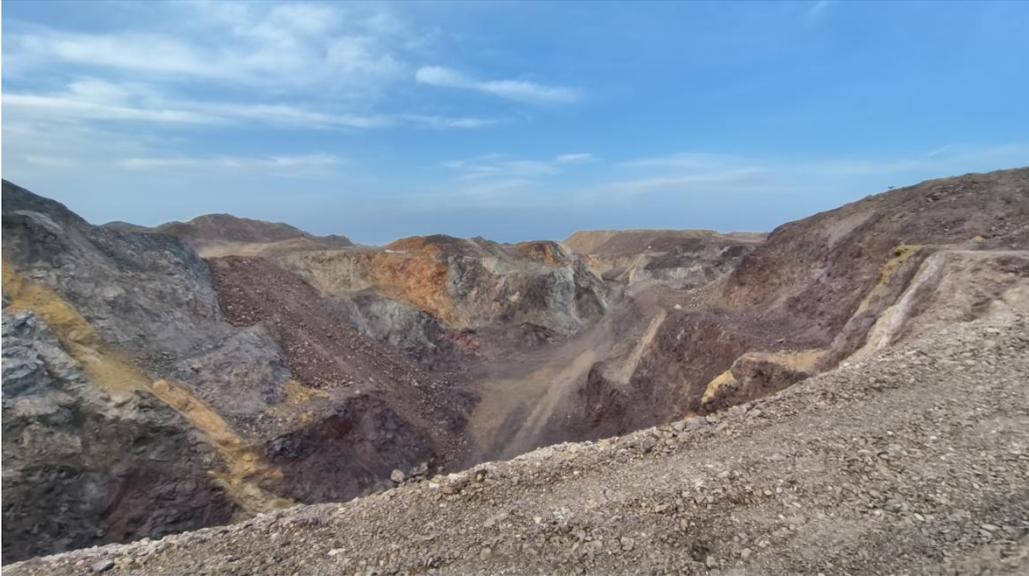
照片6 II8矿体采坑现状

地块 11 (II 矿段 8 采坑) 位于矿区中部偏北，采坑整体呈不规则形，东西长约 266m，南北宽约 106m，采坑深度约 6-22m，且部分已回填，坑底较为平整，边帮不规则且分台阶，该采共设置台阶 3 层，最终台阶坡面角为 65°，安全平台宽度为 5m，采坑边坡约 50° -60°，坑口占地面积为 18636m²，坑底面积 1520 m²，平均深度 13.8m，该采坑为不规则状，依据棱台公式计算回填工程量约为 117200m³。（详见照片 6）

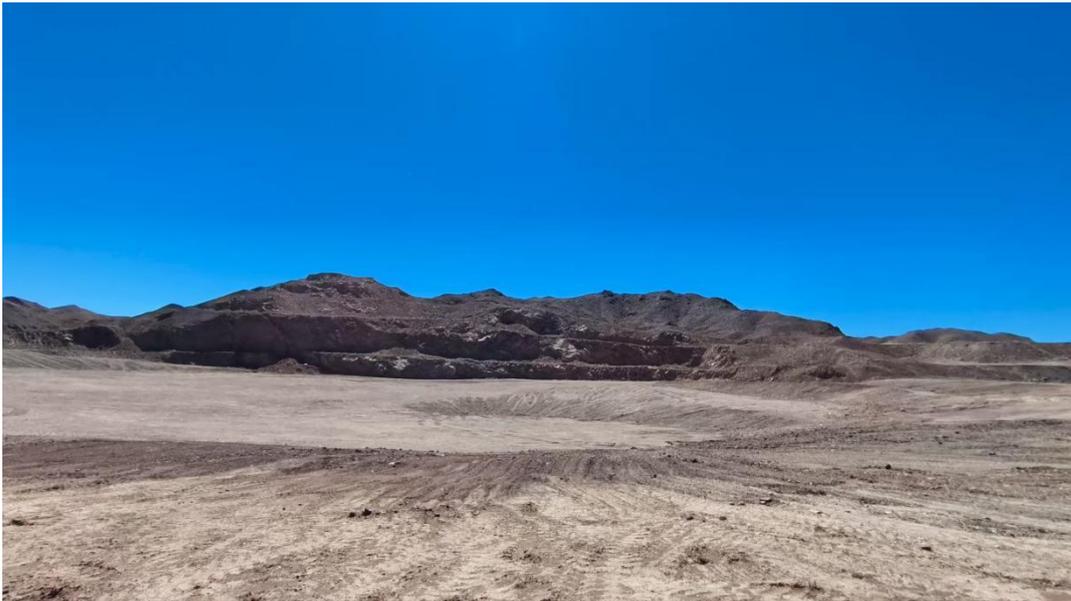
照片7 II7矿体采坑现状

II7矿体采坑已治理完成。（详见照片7）

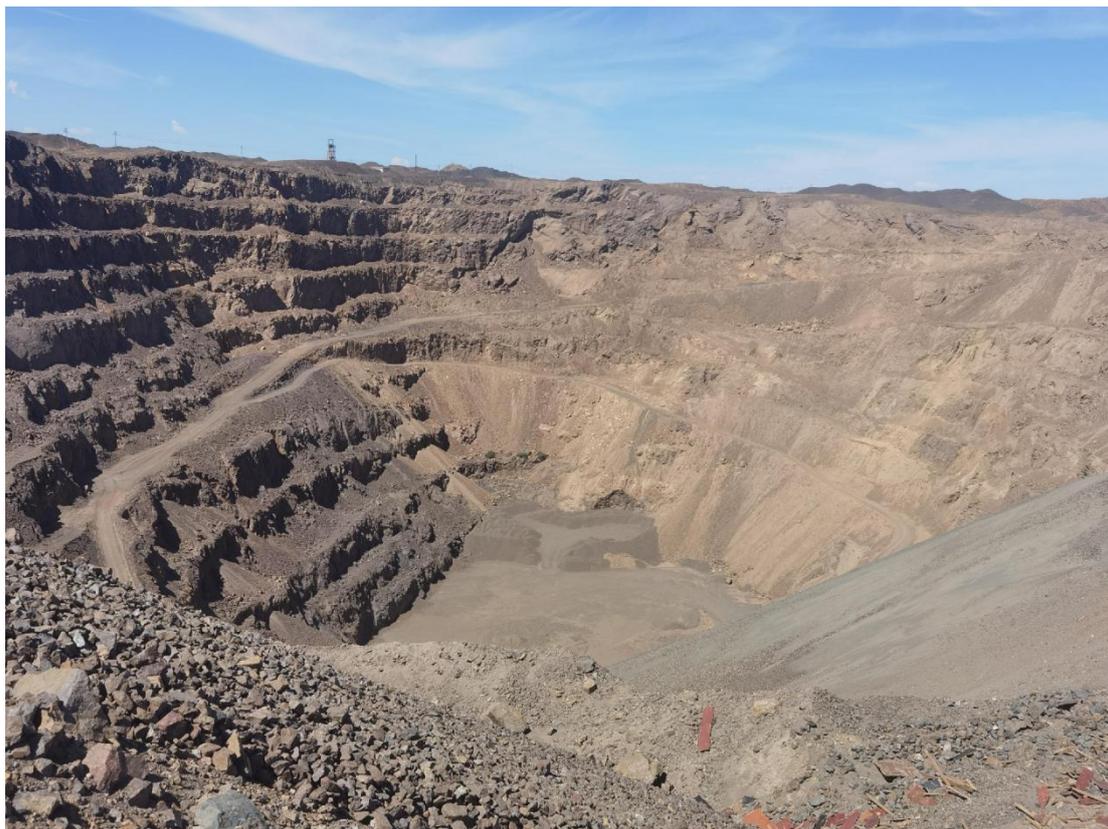
照片 8 III矿段采坑现状

III矿段采坑位于矿区南侧，采坑整体呈规则圆形，东西长约580米，宽约430米，深度约135米，采坑坑底较为平整，边坡约70°且分台阶，坑口占地面积为205552平方米。（详见照片8）

III矿段采坑位于矿区南侧，采坑整体呈规则圆形，东西长约 580 米，宽约 430 米，深度约 135 米，采坑坑底较为平整，边坡约 70° 且分台阶，1168m 标高坑口占地面积为 63485 平方米。

本年度设计此采坑治理措施：回填。

根据《酒泉钢铁(集团)有限责任公司黑鹰山铁矿III矿段矿山地质环境治理专项实施方案》，利用机械设备在采坑北面的溜槽和采坑东边的传送带进行推运回填，回填至 1168m，回填工程量为 179620m³。

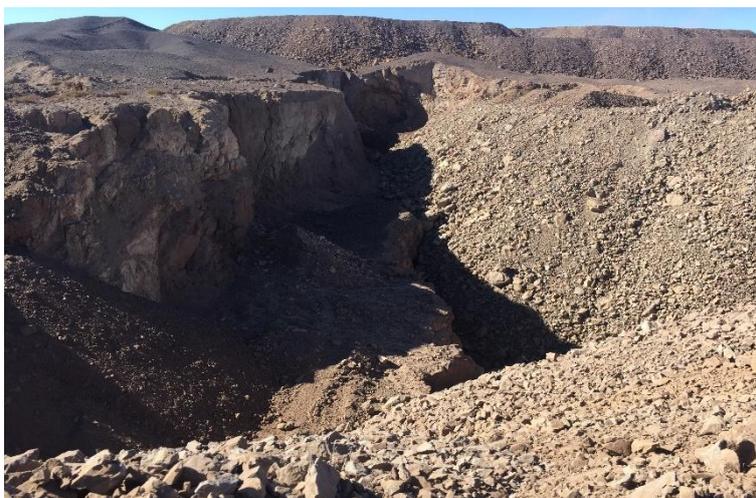
照片 9 III18 采坑现状

III18 采坑位于矿区中部偏东，采坑整体呈不规则形，采坑长约 150 米，南北宽 15~50 米，深度约 15 米且部分已回填，坑底较为零乱，边帮不规则，边坡 $60^{\circ} \sim 80^{\circ}$ ，坑口占地面积为 5110 平方米，采坑已完成治理。（详见照片 9）

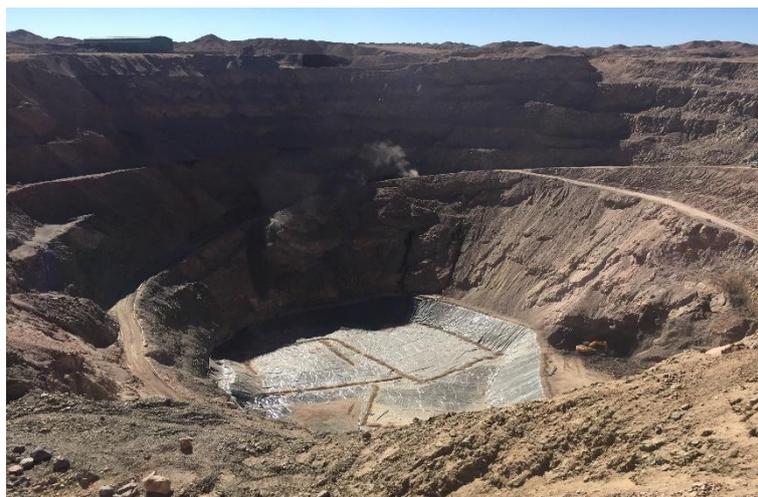
照片 10 IV矿段采坑现状

IV矿段采坑位于矿区南侧，采坑整体呈规则圆形，直径约 350 米，深度约 100 米，采坑坑底平整，采坑边坡约 60° 且分台阶，坑口占地面积为 84884 平方米。矿山已按照尾矿库要求对采坑进行改建，IV 矿段采坑已经作为矿山后期生产的尾矿库，已办理了尾矿库安全生产许可证。（详见照片 10）

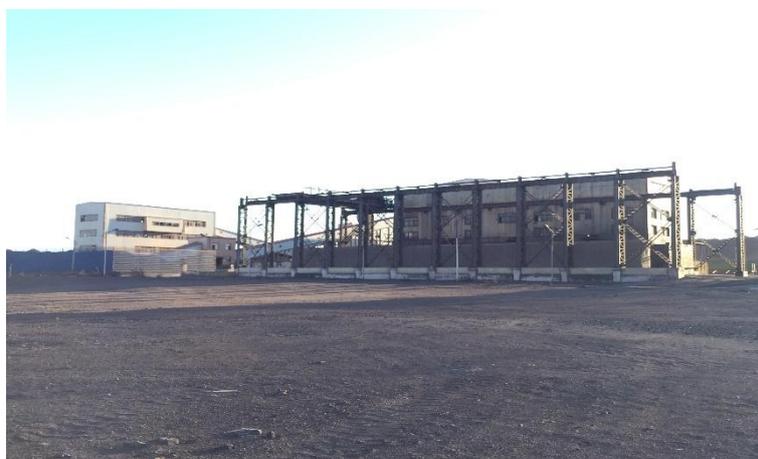
照片 20 选矿场地

黑鹰山铁选矿场地位于矿区南部。区域内设有选场车间、选矿设备、矿石堆、选矿废渣等一系列矿山生产、选矿单元，占地面积约为 219747 平方米，选矿场地四周地势平坦，地质灾害不发育。

选矿场地内选矿原料、建筑、设备设施与原有自然景观不协调，增加景观破碎度，使原来连续分布的生态景观中产生生态斑块，改变了评估区的生态景观格局，降低原景观的审美价值，对原生地形地貌景观影响和破坏程度较大（详见照片 22）。
