土地复垦方案报告表

| 项<br>目<br>概<br>况 | 项目名称 | 内蒙古自治区额济纳旗三道明水北铜多金属矿(2)区勘探项目临时用地 | | | | |
| | 单位名称 | 额济纳旗银润矿业有限责任公司 | | | | |
| 方<br>案<br>编<br>制<br>单<br>位 | 编制单位名称 | 内蒙古伟如地质矿产勘查有限公司 | | | | |

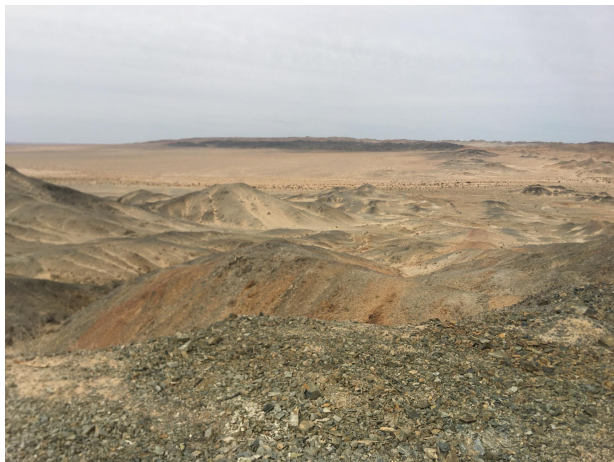
现场照片 1

项目区用地权属为额济纳旗哈日布日格德音乌拉镇乌兰乌拉嘎查农民集体，土地性质全部为集体。
